ANNEX C

LOCATION BUILDING SANTIAGO SEVERIN

EDIFICIO SEVERIN ROL N° 2029 - S
CALLE SANTIAGO SEVERIN ESO, SANTO DOMINGO VALPARAISO

NOVIEMBRE 2020
PLANOS DE DETERIOROS

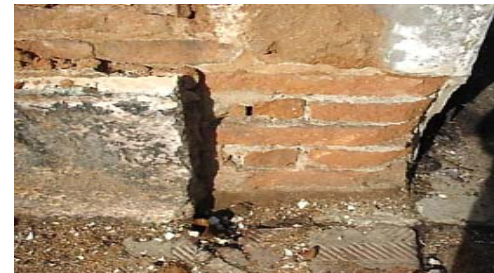
Muro de Albañilería Confinada

El estado de conservación de los muros es regular, debiendo realizarse solo tratamiento de algunas fisuras superficiales, rematar estucos sueltos y pintar.
Cabe destacar que estructuralmente estos muros se encuentran en muy buen estado, por lo que se recomienda salvar estos muros de modo de dejar rasgos de su pasado.

Se propone realizar obras de reparación de grietas, estucos, dando mayor resistencia al edificio y durabilidad mediante nuevos estucos donde se requiera, y pintura.

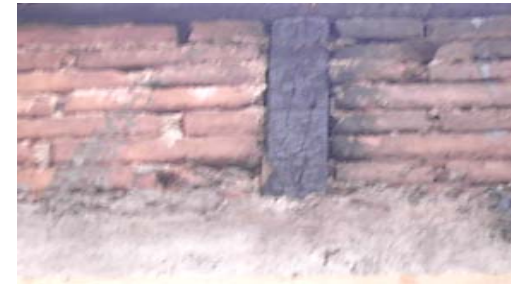
Muro de Tabiquería con Albañilería

Estado de Conservación	Criterios de Intervención	Acción
<p>El estado de conservación es malo. La totalidad de los pies derechos se encuentran calcinados, lo que implica una importantante gravedad estructural debido que estos muros al ser tabiquerías, los transmisores de cargas son los pie derechos los cuales pasan a ser nulos.</p>	<p>Consolidación</p>	<p>Se recomienda el total reemplazo de los pie derchos y de los elementos de sujeción de los elementos soprtantes. Cabe destacar que el reemplazo de los pie derechos se deberá llevar a cabo en una secuencia programada de modo de favorecer su estabilidad momentanea.</p>

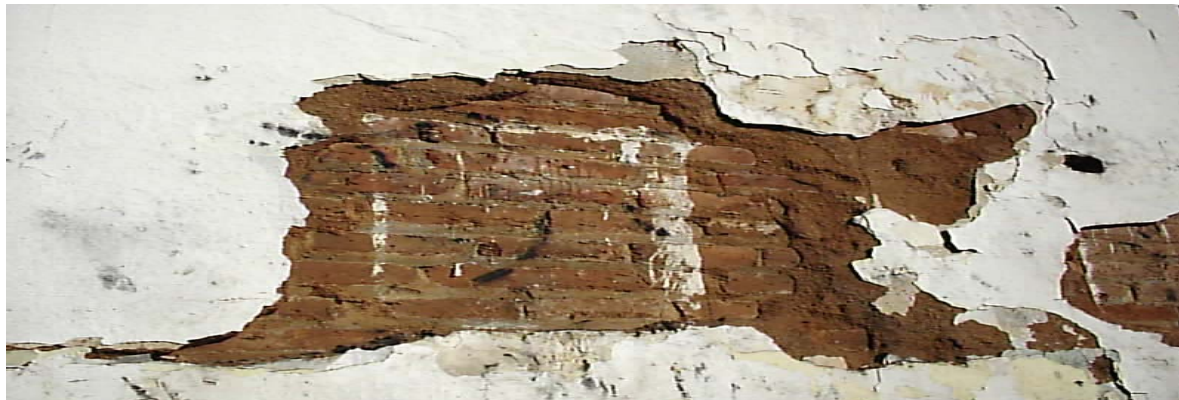
Muro de Albañilería Confinada

El estado de conservación de los muros es regular, debiendo realizarse solo tratamiento de algunas fisuras superficiales, rematar estucos sueltos y pintar.
Cabe destacar que estructuralmente estos muros se encuentran en muy buen estado, por lo que se recomienda salvar estos muros de modo de dejar rasgos de su pasado.

Se propone realizar obras de reparación de grietas, estucos, dando mayor resistencia al edificio y durabilidad mediante nuevos estucos donde se requiera, y pintura.

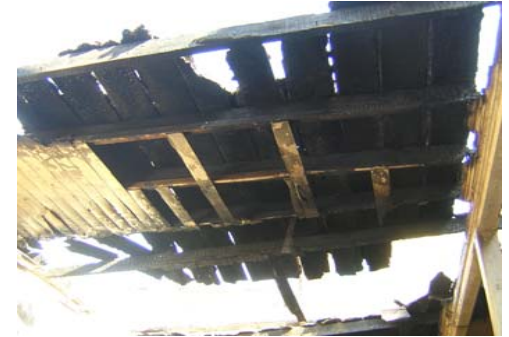
Cielo

El estado de conservación del cielo de madera es malo
 El recubrimiento se encuentra destruido dejándose ver solo en algunos sectores
 En general el 90% del cielo en el edificio se encuentra en estado grave de calcinación solo encontrándose vestigios de este en la parte sur del edificio.

Reintegración
 Procurar mantener materialidad original.

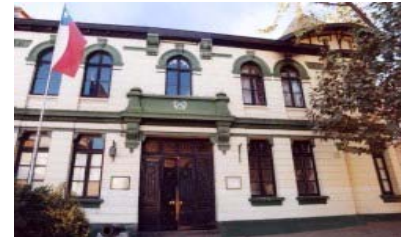
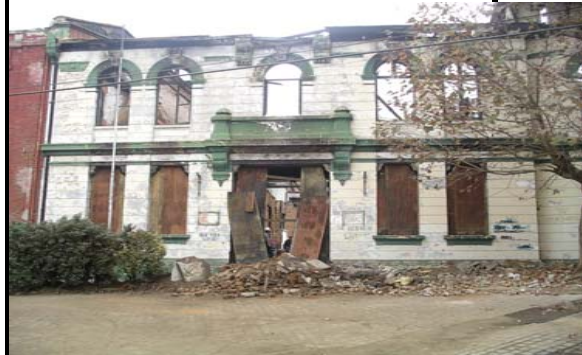
fachada principal

Estado de Conservación	Criterios de Intervención	Acción
<p>En este sector s{olo se encuentra una puerta que corresponde a la puerta de acceso principal al edificio, la cual se destruy{o completamente. Existen versiones originales de la puerta con las que se pretende reponer No existen ni marcos ni hojas.</p>

<p>RECONSTRUCCION</p>	<p>RECONSTRUCCION</p> <p>Se deberá, en base a planos, tratar de reconstruir de manera fiel, la original puerta de acceso al edificio, manteniendo su materialidad, en consulta con los dem{as elementos existentes, para lograr un buen resultado. También se deberá hacer un trabajo en fierro forjado para las rejas.</p>

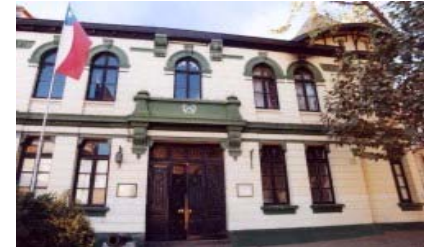
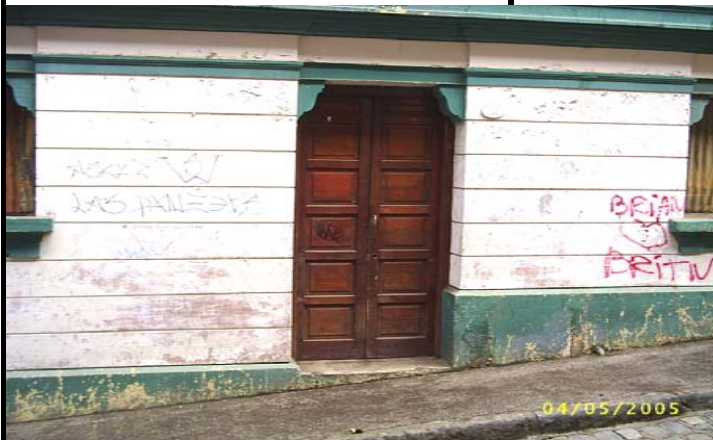
Fachada lateral

El estado de conservación de la única puerta existente en esta fachada es muy bueno, ya que no fue afectada directamente por el incendio

Se consulta la reparación parcial del elemento, en base a lijado del marco y la hoja además de un barnizado, dejando ver así las características de la madera.

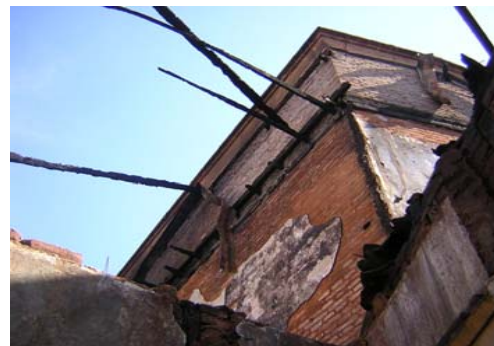
Estructura de techumbre

El estado de conservación del estructura de techumbre de madera es malo. Esta se encuentra casi completamente destruida dejándose ver solo en algunos sectores laterales, adosadas a los muro perimetrales. Se encuentra en estado grave de calcinación.

Reintegración

Procurar mantener materialidad original.

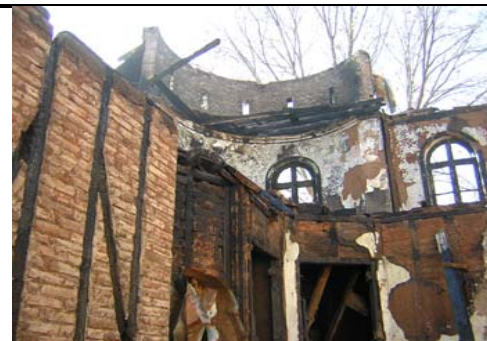
Cubierta

Malo
 No hay vestigios de la existencia de cubierta, calcinada en su totalidad.
 Solo se presentan los restos de los forros correspondientes a los muros perimetrales este y oeste.
 Con respecto a las bajadas de aguas lluvias estas se encuentran en buen estado

Reintegración
 Procurar mantener materialidad original.
