REGISTRO DE CALAS EXPLORATORIAS		
FOTO	UBICACION

<p>ADOBE 25 x 28 x 11</p>	
PROFESIONAL: ARQ. MIRNA SOTO MEDINA	TECNICO: HUMBERTO MARAVI	SETIEMBRE 2005

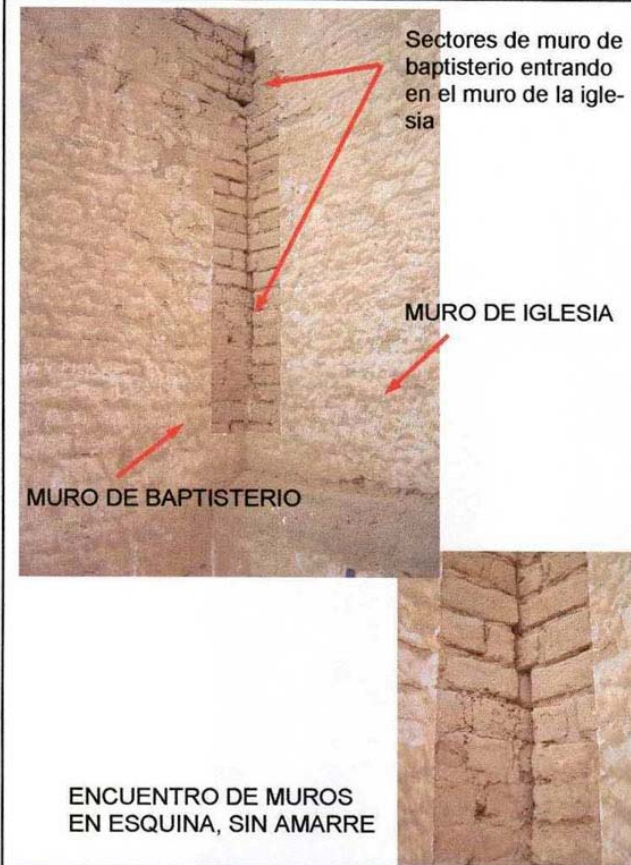
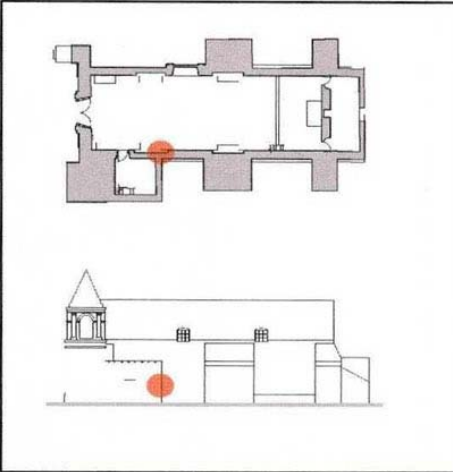
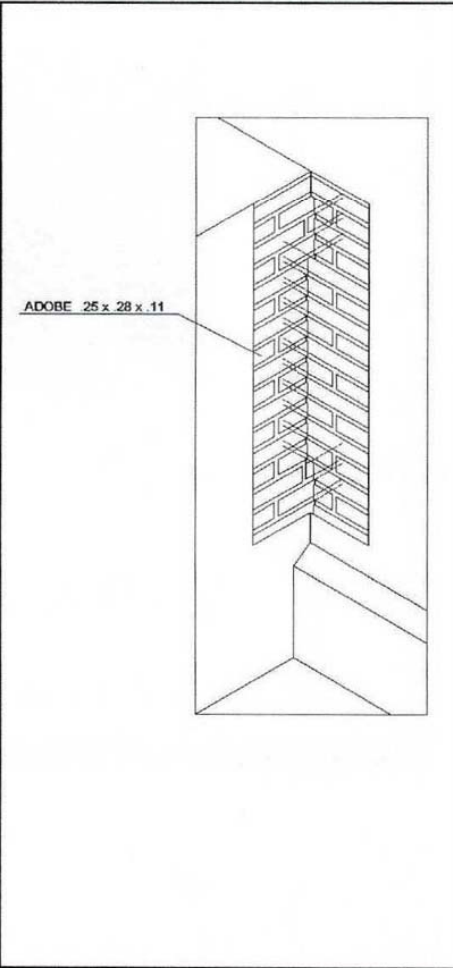
Exploration between sacristy and the Epistle wall

<p style="text-align: center;">ENCUENTRO DE MUROS EN ESQUINA, SIN AMARRE</p>

DESCRIPCION	GRAFICO	
<p>La cala estructural ha sido realizada en el encuentro entre los muros de la iglesia y del baptisterio.</p> <p>En ella se ha podido evidenciar la ausencia de amarre entre hiladas de adobe. Sin embargo, se aprecia la penetración por tramos del muro del baptisterio en el muro de la iglesia para lo cual se ha cortado el muro de la iglesia en una pequeña profundidad.</p> <p>Esta discontinuidad estructural confirma que el ambiente del baptisterio ha sido construido y adosado con posterioridad a la construcción de la Iglesia.</p>

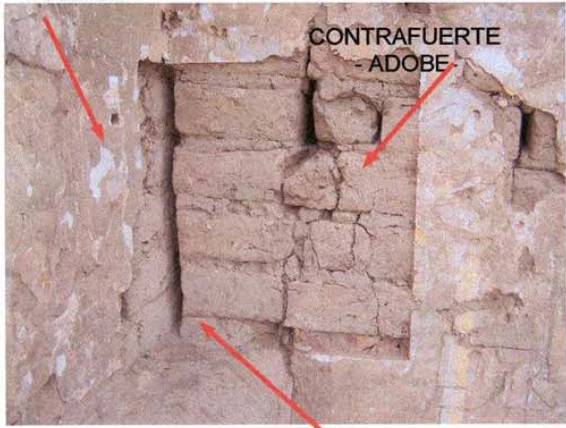
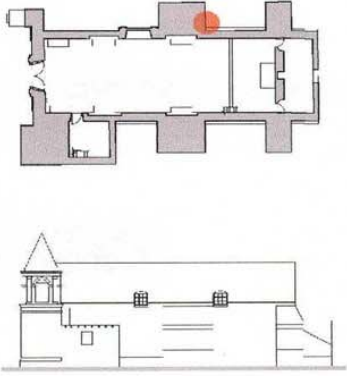
Exploration between buttress and the Gospel wall

<p data-bbox="547 801 767 828">FALTA DE AMARRE</p>

<p data-bbox="863 678 975 705">GRAFICO</p>	
DESCRIPCION		
<p data-bbox="240 1160 1283 1240">La cala estructural realizada en el encuentro entre el muro del evangelio y el contrafuerte ha revelado la presencia de tarrajeo de barro y hasta enlucido pintado entre ambas estructuras. Asimismo es claramente perceptible la falta de amarre entre las hiladas de adobe.</p> <p data-bbox="240 1267 1289 1375">Esto significa que ambas estructuras –el muro de la iglesia y los contrafuertes– han sido construidos en momentos diferentes, siendo la etapa de construcción de los contrafuertes posterior a la de los muros, por lo tanto no están amarrados sino simplemente 'adosados'. Es este el motivo por el cual se aprecian rajaduras en estas esquinas.</p>		
PROFESIONAL: ARQ. MIRNA SOTO MEDINA	TECNICO: HUMBERTO MARAVI	SETIEMBRE 2005

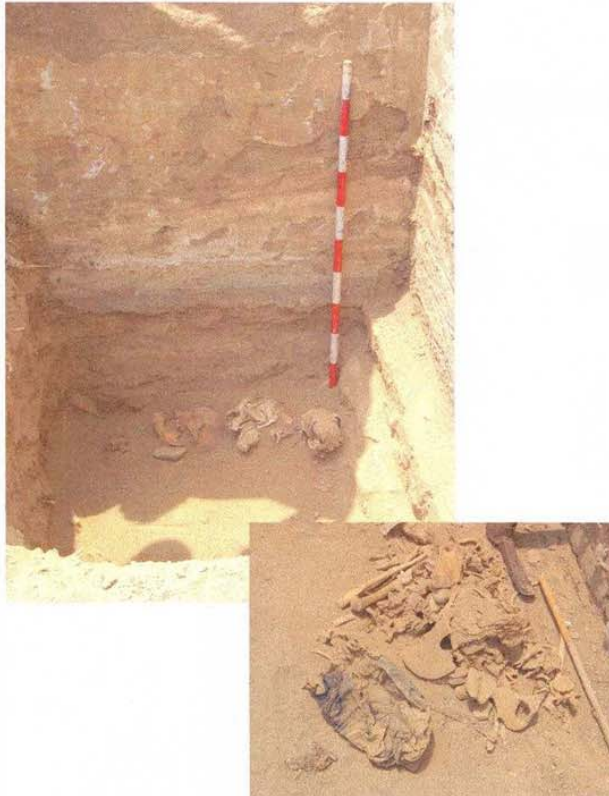
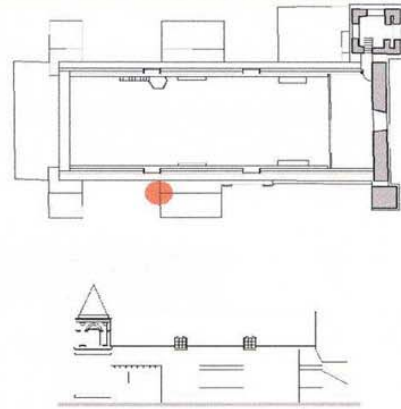
Exploration of the foundations of the main buttresses (Gospel side)

La Calicata realizada en la esquina formada por el primer contrafuerte y muro lateral derecho (del evangelio).

La parte inferior del muro de la iglesia, presenta un ensanchamiento a manera de zócalo de 90 cms. de altura hecho de adobe con mortero de barro. Debajo de él se encuentra 1.40 mt. de cimentación, hecha de piedra redonda de río y mortero de barro. Debajo de ella está el suelo natural conformado por arcilla compacta.

El contrafuerte presenta un sobrecimiento de 90 cms. de altura hecho de ladrillo. Debajo de él hay una base hecha de

El piso exterior original estuvo conformado por barro de 5 cms. de espesor y se encontró a una profundidad aproximada de 40 cms. con relación a la superficie actual del terreno, en el límite entre la terminación del zócalo y comienzo de la cimentación.(ver informe arqueológico)

La parte inferior del muro de la iglesia es íntegramente de adobe y presenta un zócalo formado por el ensanchamiento del mismo muro.

El cimiento es bastante profundo (2.30 mts. según el registro del arqueólogo) lo cual ha garantizado una buena estabilidad

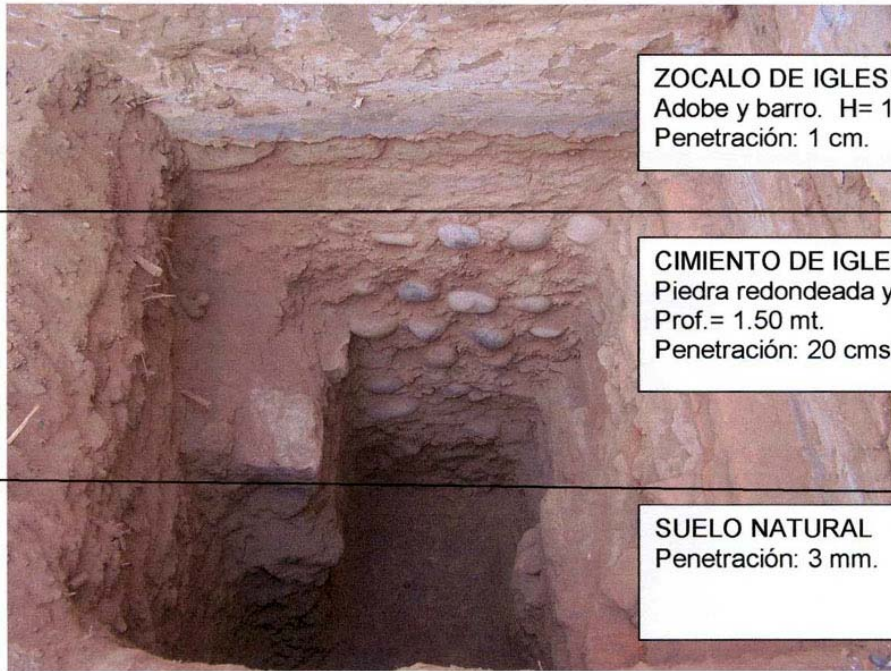
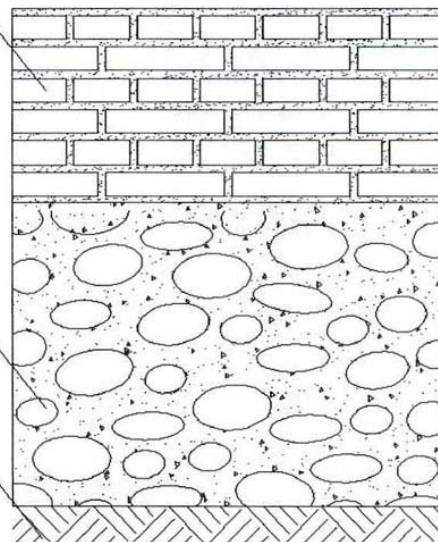
Detail of the foundations of the small buttresses

ZOCALO DE IGLESIA
Adobe y barro. H= 1.15 mt.
Penetración: 1 cm.

CIMIENTO DE IGLESIA
Piedra redondeada y barro.
Prof.= 1.50 mt.
Penetración: 20 cms.

SUELO NATURAL
Penetración: 3 mm.

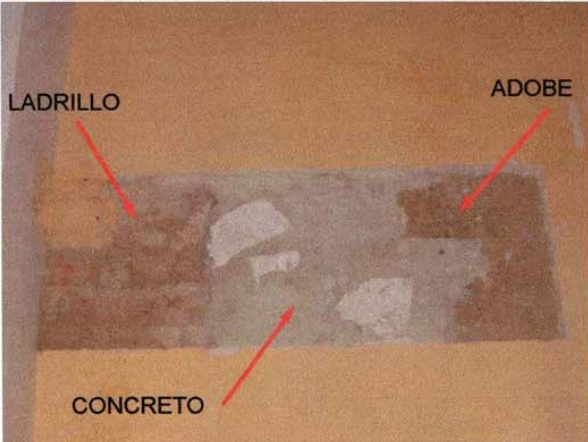
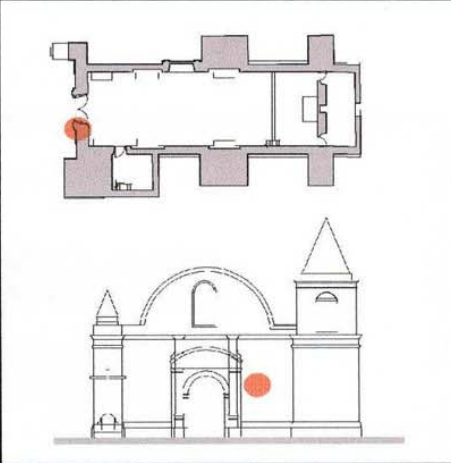
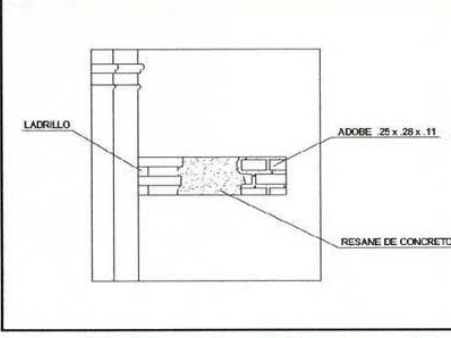
Exploration in the main door (Foot Wall)

<p style="margin-left: 20px;">EXPLORACION EN EL DERRAME DE PUERTA. Muro de ladrillo asentado con mortero de cal y arena.</p> </div>	<div style="text-align: center;">

</div>	
DESCRIPCION		
<p>La cala estratigráfica realizada en la fachada frontal de la Iglesia pone en evidencia los sistemas constructivos de la portada y el muro de la iglesia.</p> <p>Apreciando la cala realizada en el derrame de la puerta, concluimos en que la portada está hecha íntegramente de ladrillo asentado con mortero de cal y arena, a manera de pórtico maciso, abarca todo el espesor del muro. La continuidad de la estructura está dada por el muro de la iglesia que es de adobe.</p> <p>El encuentro de forma 'endentada' entre ambos materiales es muy frecuente en las portadas de casas e iglesias virreinales de Lima, y se da de igual forma en ésta; sin embargo acciones de 'reparación' en esta iglesia han colocado mortero de cal y arena entre ellas.</p>

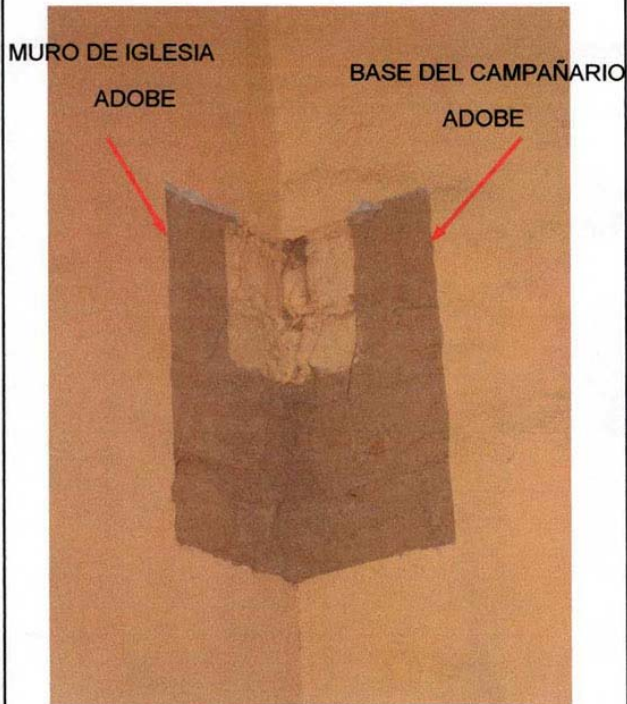
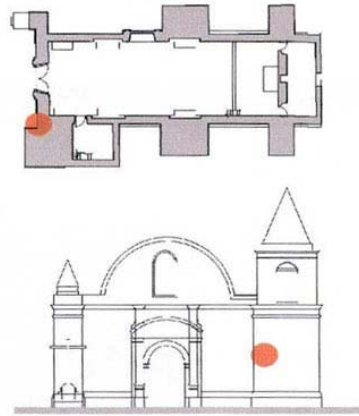
Exploration between bell tower and the feet wall

La cala estratigráfica ha sido realizada en el encuentro entre el muro de fachada de la iglesia y el muro-base del campanario.

En ella se puede apreciar ambas estructuras hechas de adobe con mortero de barro, existiendo amarre entre ellas.

Esto indica que fueron construidas simultáneamente y su comportamiento estructural es unitario.

La estructura macisa de la base del campanario cumple a su vez la función de contrafuerte.

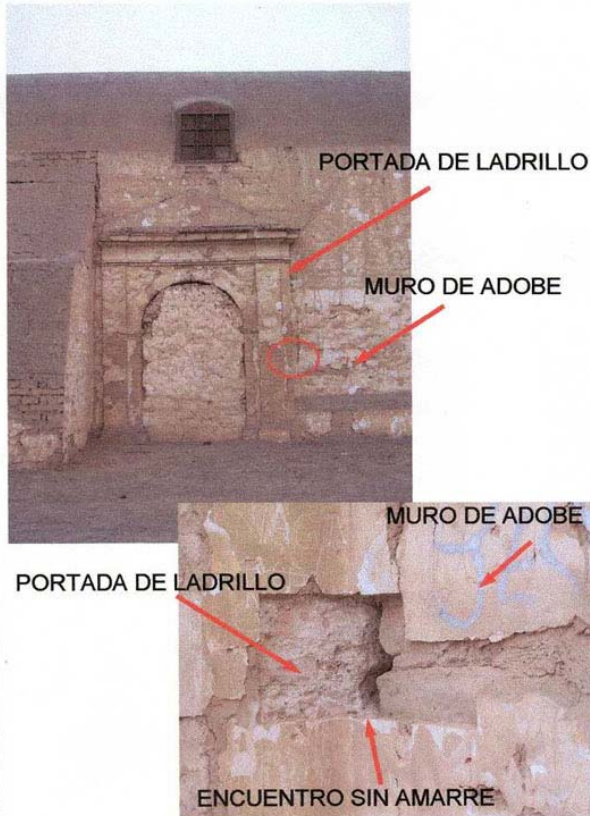
Exploration in the Renaissance Door

La cala estratigráfica fue realizada en la fachada exterior del muro del evangelio. Exactamente en el encuentro entre la portada lateral de la iglesia y el muro de la misma.

Tiene por objetivo verificar la existencia o no de amarre entre ambas estructuras.

En tal sentido se ha podido constatar que la portada lateral está hecha íntegramente de ladrillo y se 'inserta' en el muro de adobe sin que exista amarre entre ambos.

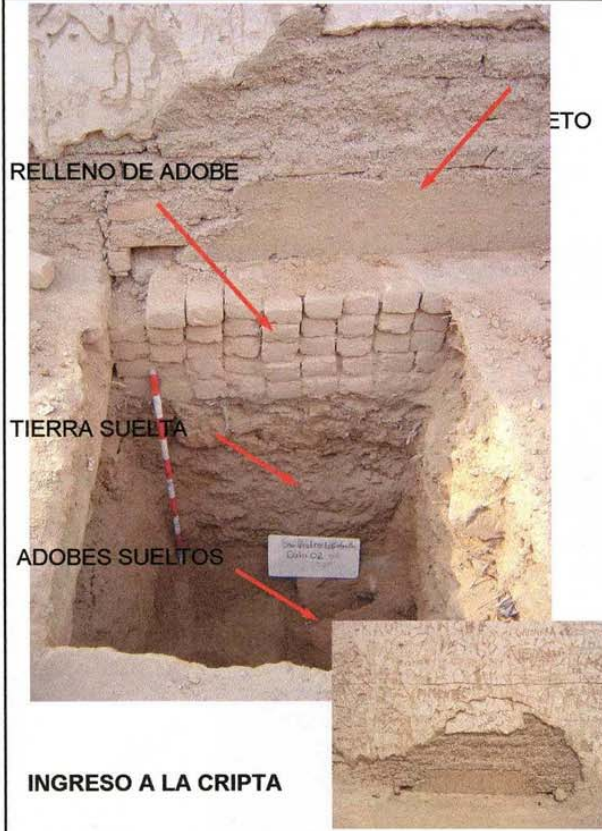
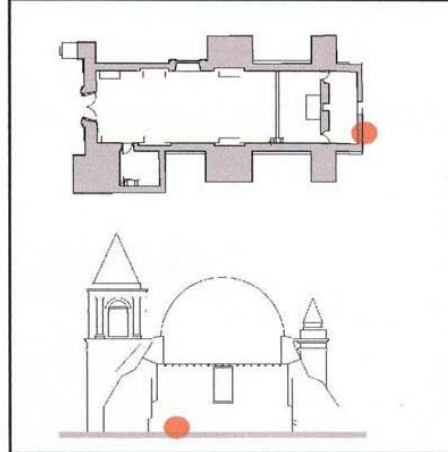
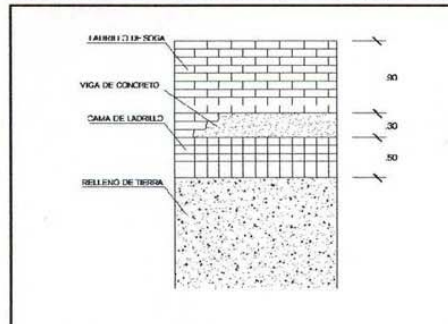
Exploration of the crypt entrance

La calicata realizada en la fachada posterior de la iglesia puso en evidencia el ingreso a una probable cripta. Desde el nivel del actual piso exterior de la iglesia hacia abajo, se aprecia la colocación ordenada de cinco hiladas de adobes, sin mortero y sin amarre entre ellos, debajo de los cuales, hay 80 cms. de tierra suelta y adobes desordenados, los cuales debieron ser utilizados a manera de relleno.

Sobre el nivel del piso exterior de la iglesia y como base del muro de la sacristía, se halla un dintel de concreto de 30 cms. de peralte y 110 cms. de longitud. Esta estructura colocada con la finalidad de reforzar el ingreso a la cripta y contrarrestar el posible asentamiento del muro que se apoya sobre esta base no compacta, no ha cumplido su cometido ya que se ha asentado junto al material que la soporta generando desde los extremos de dicho dintel el efecto de 'falso arco'.

Asimismo se ha podido apreciar que la parte inferior del muro de la sacristía está hecho de adobe y en este sector en particular carece de cimentación por las razones expuestas.

Será materia de una posterior exploración arqueológica la apertura de dicho ingreso a fin de conocer las características estructurales de este recinto, ya que éste puede afectar la estabilidad de las estructuras que sobre él se encuentren.

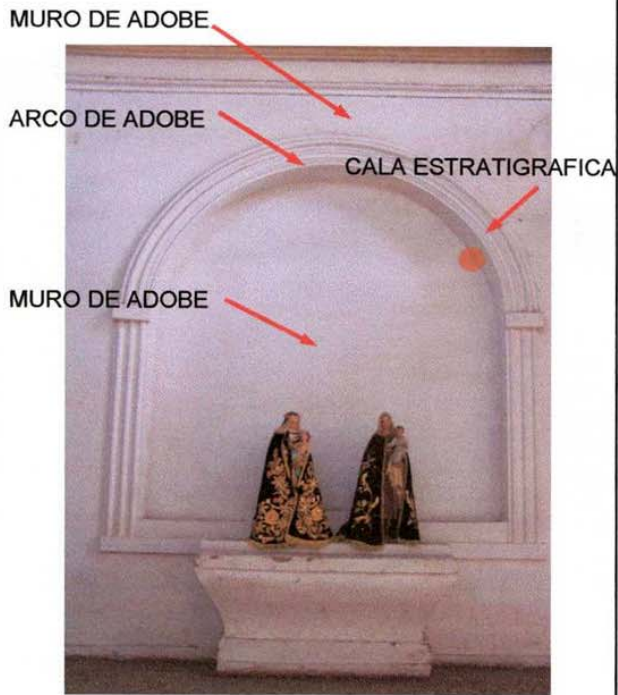
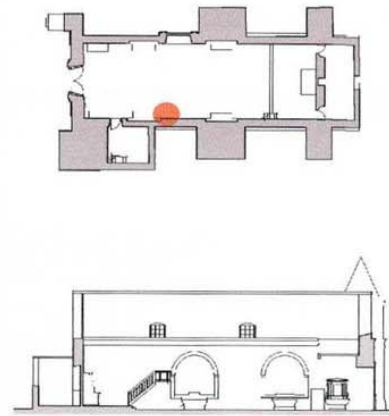
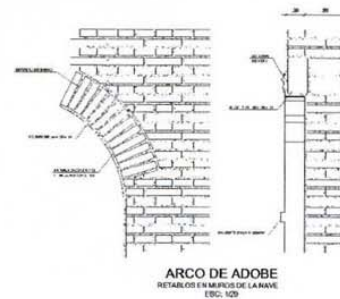
Exploration in the mud altar pieces in the nave

La cala estratigráfica realizada en el muro de la epístola, tuvo como objetivo identificar el material y sistema constructivo de las hornacinas en forma de arco donde se alojan los altares.

Se ha podido constatar que éstos corresponden a arcos de adobe apoyados sobre pilares también de adobe asentados con mortero de barro y enlucido de yeso.

Asimismo, el altar adosado al muro de la iglesia está hecho de adobe y presenta enlucido de yeso y en algunos casos acabado con azulejos.
